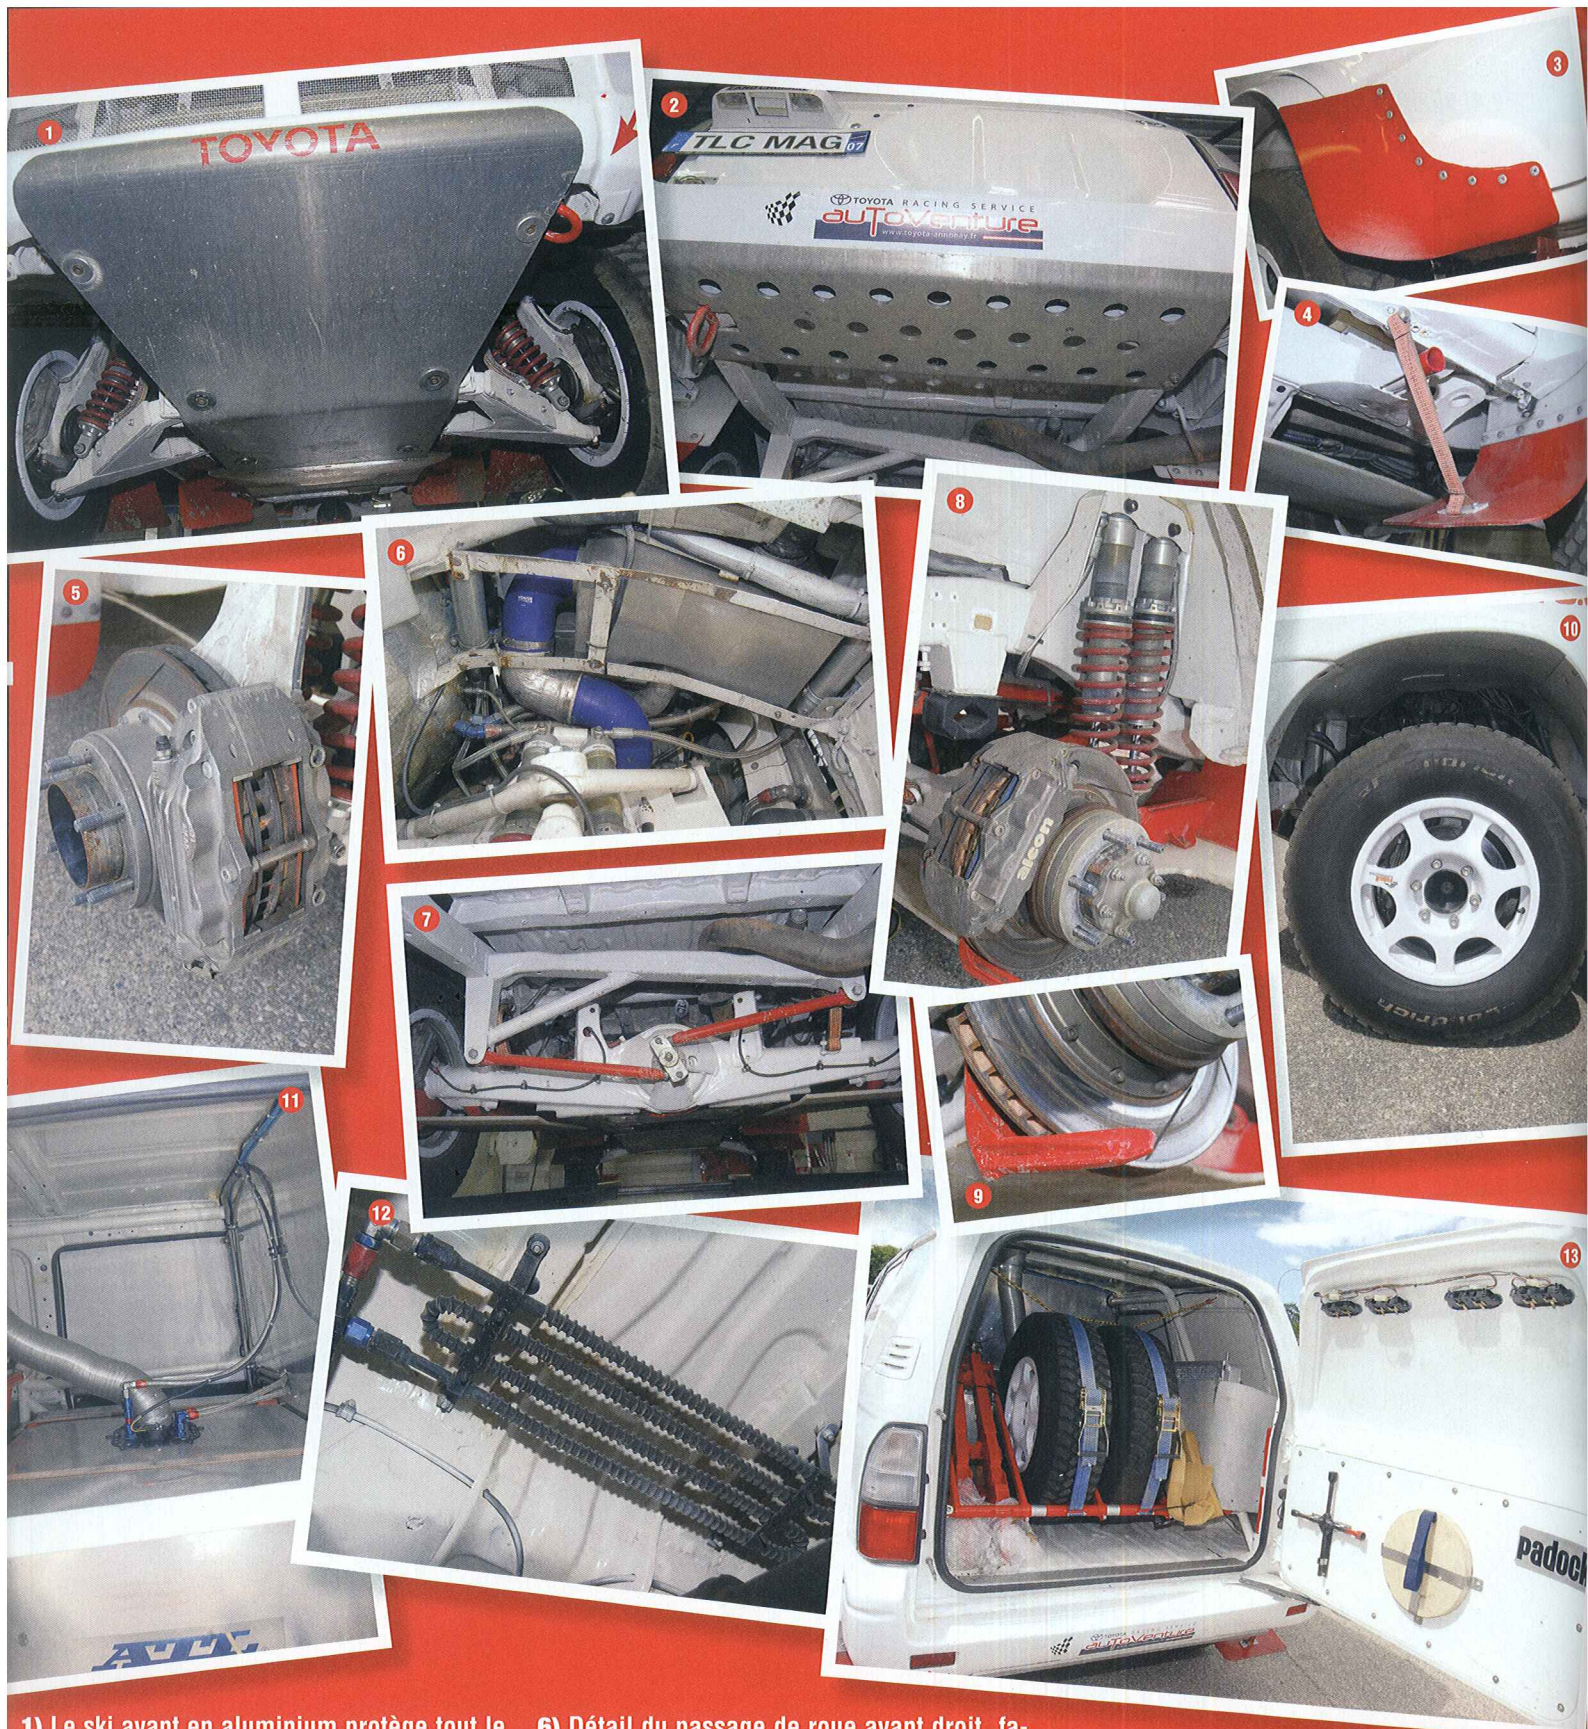
1) Le ski avant en aluminium protège tout le train avant ainsi que le moteur et la boîte de vitesses.

2) Ce ski en aluminium protège le bas de la caisse sur l'arrière du véhicule.

3) Superbes protections fixées sur le bas des portes arrières.

4) Bavettes pour éviter les trop importantes projections de cailloux et pierres. On aperçoit, peint en rouge, le support pour installer le cric.

5) Le Toyota est équipé de 4 ensembles disques et étriers de freins Alcon.

6) Détail du passage de roue avant droit, facilement démontable (comme toute la face avant) pour pouvoir intervenir sur la mécanique rapidement.

7) La suspension du train arrière a été complètement modifiée avec le montage d'un parallélogramme de watt.

8) Le demi train arrière droit avec le montage des deux amortisseurs combinés Proflex et les freins Alcon.

9) Cette raclette montée sous les disques de freins arrières permet d'éviter que de la boue ne vient se mettre dans les jantes.

10) De magnifiques jantes Speedline en magnésium équipent le KZJ 95.

11) Un réservoir de carburant ATL de 300 litres a été installé à l'arrière du KZJ 95.

12) Ce radiateur placé sous la caisse du véhicule permet le refroidissement de l'huile de la boîte de vitesses.

13) Le hayon arrière en composite s'ouvre comme celui d'origine, il reçoit 4 feux stop supplémentaires, la clé en croix et l'embase pour le cric.
